# Radwegeverbindung Lohfelden-Söhrewald

## Karte Defizite

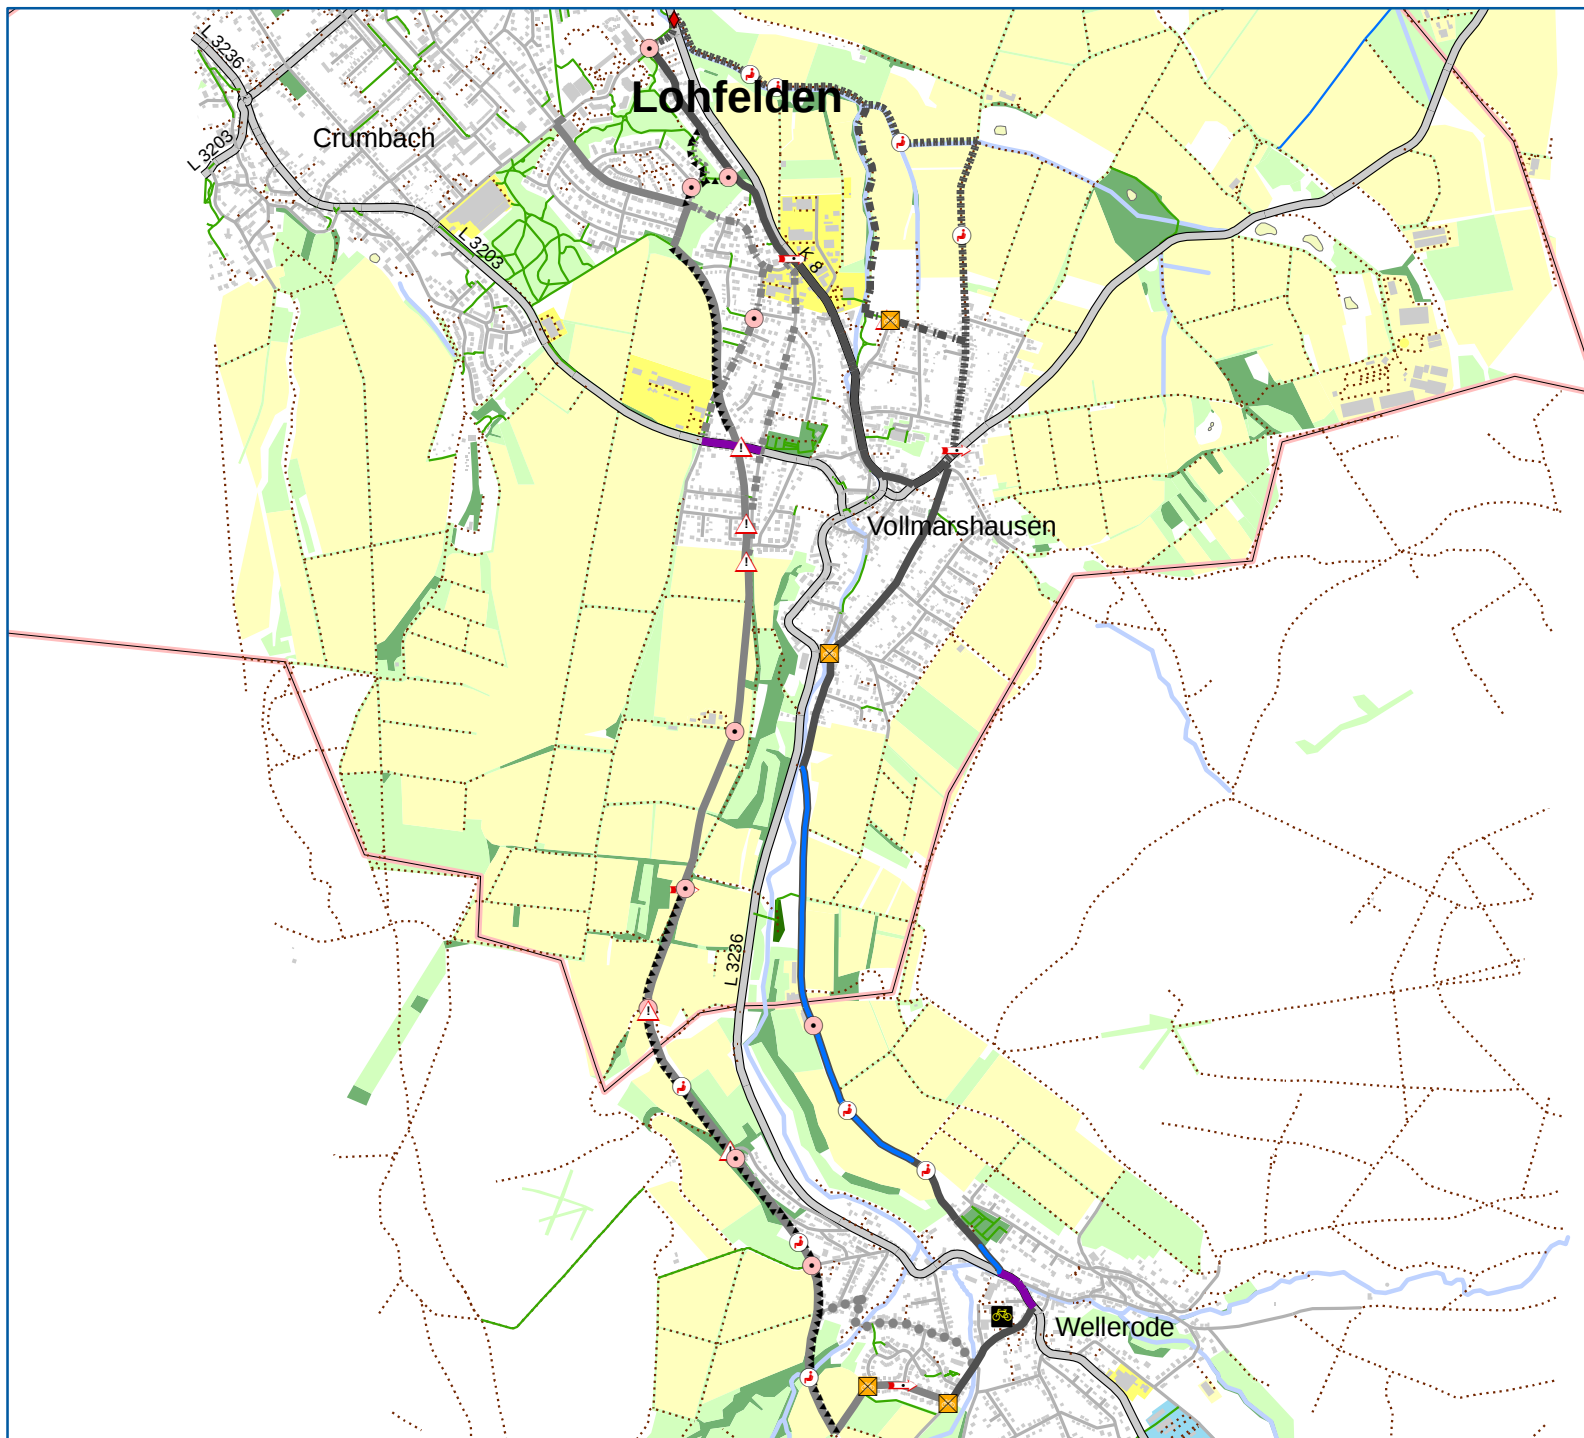
### Streckenbezogene Defizite

- ▲▲▲▲▲ Wegeföhrung zu schmal
- Mischverkehr - problematisch
- Steigung/Gefälle

### Punktuelle Defizite

- ☒ keine Freigabe Radverkehr
- Wegweisung mangelhaft
- Beschilderung mangelhaft
- ⚠ Poller und Umlaufsperrn
- 🚲 unzureichende Radabstellanlage
- ♦ Querungssituation ungenügend
- 🚶 Rastplatz ungenügend

Befahrung LK Argus
